DICA de REPARAÇÃO 11 | 2009

Equipamento de gás de escape

Marca:	Opel
Modelo:	Corsa C
Especificação:	Motor Z10XE
Motor:	
Ano de fabrico:	2001 – 2003

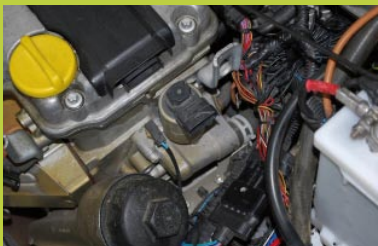
O avisador do motor acende.

P1405, equivalente a ‚Sinal da válvula de reciclagem dos gases de escape não plausível‘

A válvula de reciclagem dos gases de escape já foi substituída várias vezes. No entanto, o código de avaria não se consegue apagar. O mega macs também mostra no ponto de menu ‚Parâmetro‘ um aviso de tensão da válvula de reciclagem dos gases de escape não plausível.

O valor da afinação mencionado na informação mega macs para esta válvula de reciclagem dos gases de escape é de 1.0 volts. A tolerância para este valor é extremamente baixa. Se a tensão do sistema de reciclagem dos gases de escape diferir minimalmente para cima ou para baixo, por ex. em 0,1 volts, já o código de erro P1405 aparece.

Até agora, a única solução para as oficinas consistia em conseguir encontrar uma válvula de reciclagem dos gases de escape emitindo uma tensão de exactamente 1 volt, o que era muito trabalhoso. Agora a Opel oferece uma actualização de software para a unidade de comando do motor que tolera maiores diferenças de tensão da válvula de reciclagem dos gases de escape. Esta dispersão maior já foi integrada pelo fabricante na unidade de comando do motor a partir de 2003.
